# De wind was sterker!

*Laten we het eens over domme pech hebben. Een recente storm vernielde de 1,8m schotel van het SatcoDX scanstation in Indonesië.*

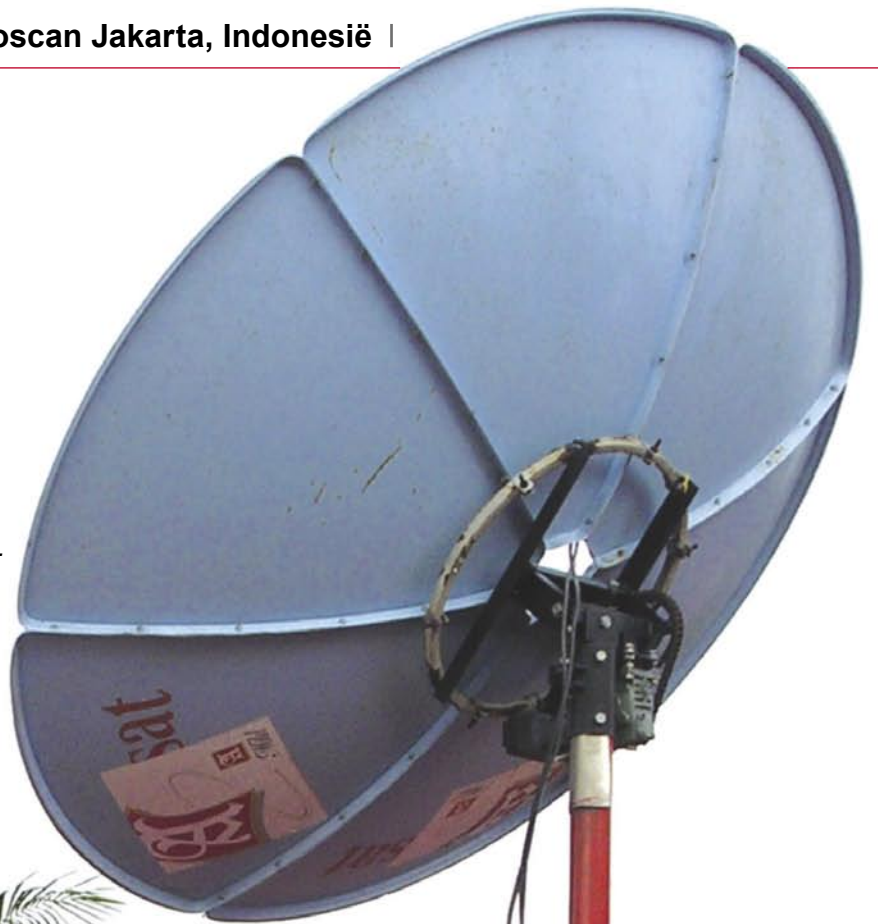
■ **Eerst:** De mast draagt trots de 6-segments schotel met een diameter van 1,8m voor de ontvangst van PALAPA C2 op 113° O en CHINASAT 6B op 155,5° O (ontvangen via de offset van de antenne) op het dak van het SatcoDX scanstation in Indonesië. Dit is overigens niet gevestigd in de hoofdstad Jakarta, maar in Pontianak, dat in het westelijke deel van de Malay archipel ligt. Wanneer dat nodig was maakte een motor het mogelijk de schotel naar het oosten te draaien helemaal tot de INTELSAT 8 op 166° O en naar het westen naar de YAMAL 202 op 49° O. Naast de airconditioner kun je nog twee kleine schotels zien die ook gebruikt worden door het autoscan station.

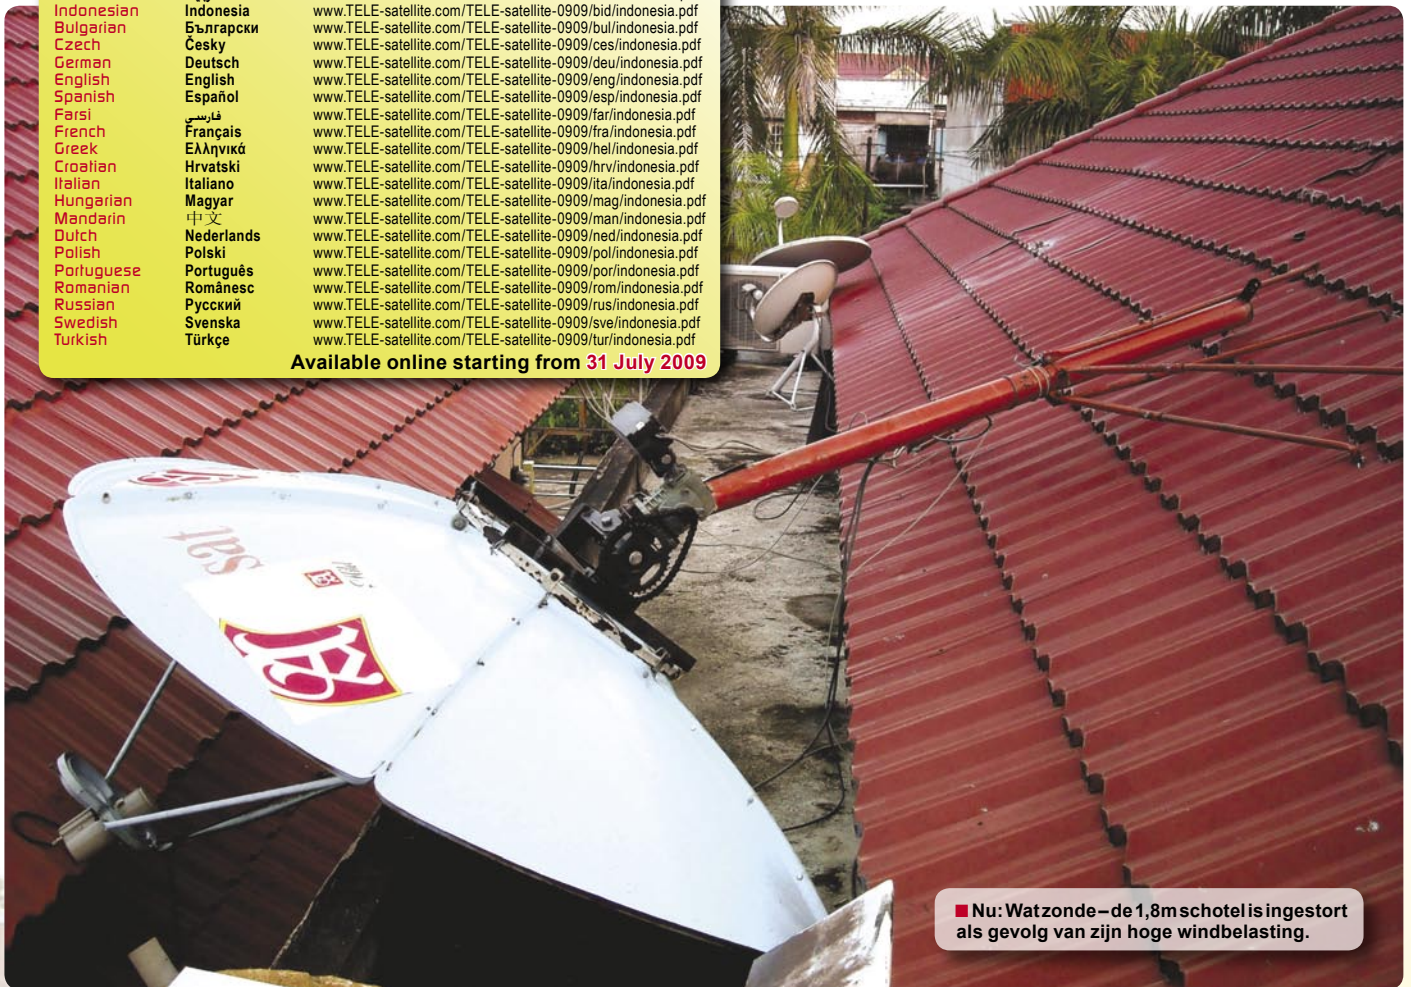
*De bevestigingsmaterialen waren niet opgewassen tegen de hoge windbelasting tijdens de storm. Uiteraard zal de nieuwe constructie die opgericht gaat worden rekening houden met dit risico. We leren per slot van rekening allemaal van onze fouten!*

■ Nu: Watzonde – de 1,8m schotel is ingestort als gevolg van zijn hoge windbelasting.

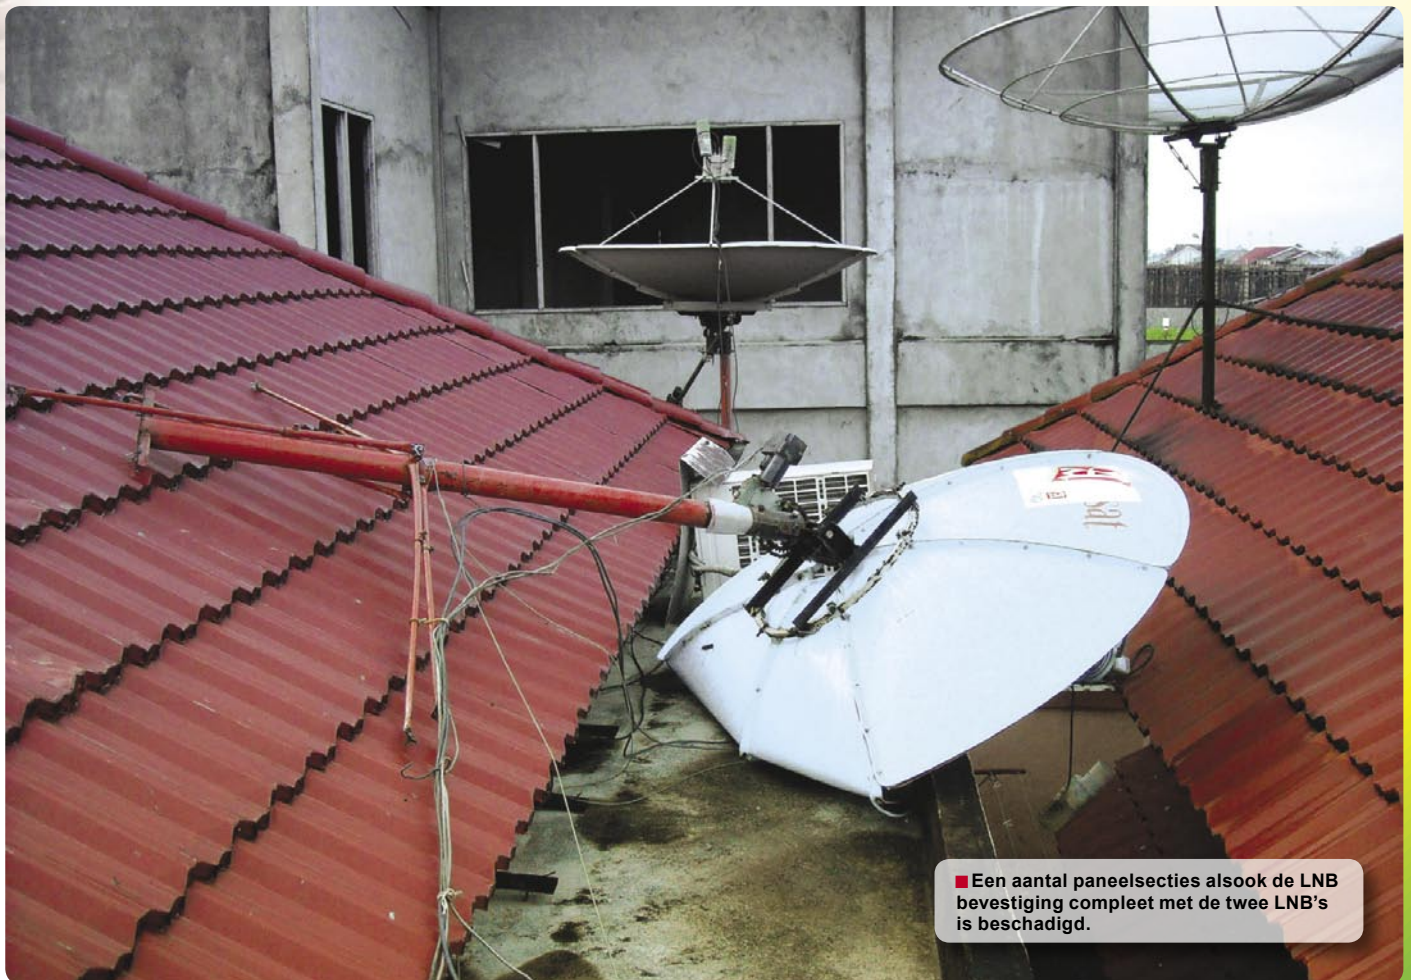
■ Een aantal paneelsecties alsook de LNB bevestiging compleet met de twee LNB's is beschadigd.
